南海区 2024 年度财政资金使用绩效评价报告

——罗村高级中学“新建食堂及修复周边道路（超长期特别国债）”

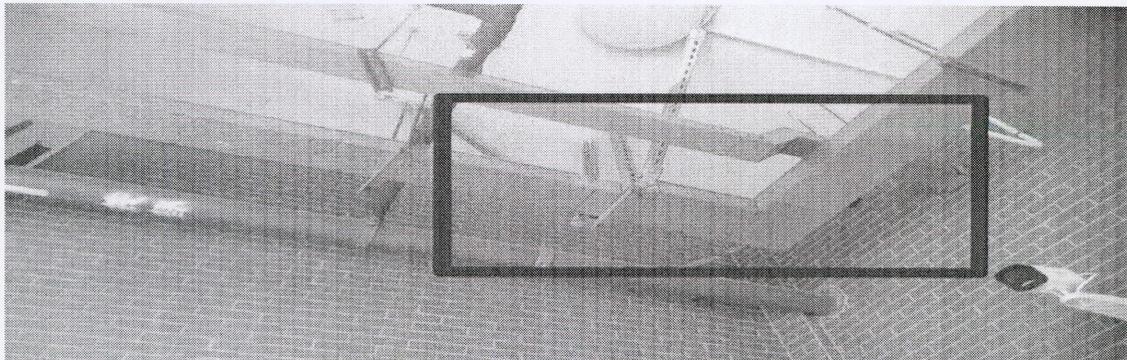
图 1 食堂大楼 5 楼电缆桥架连接处没有做电气连接（跨接线）

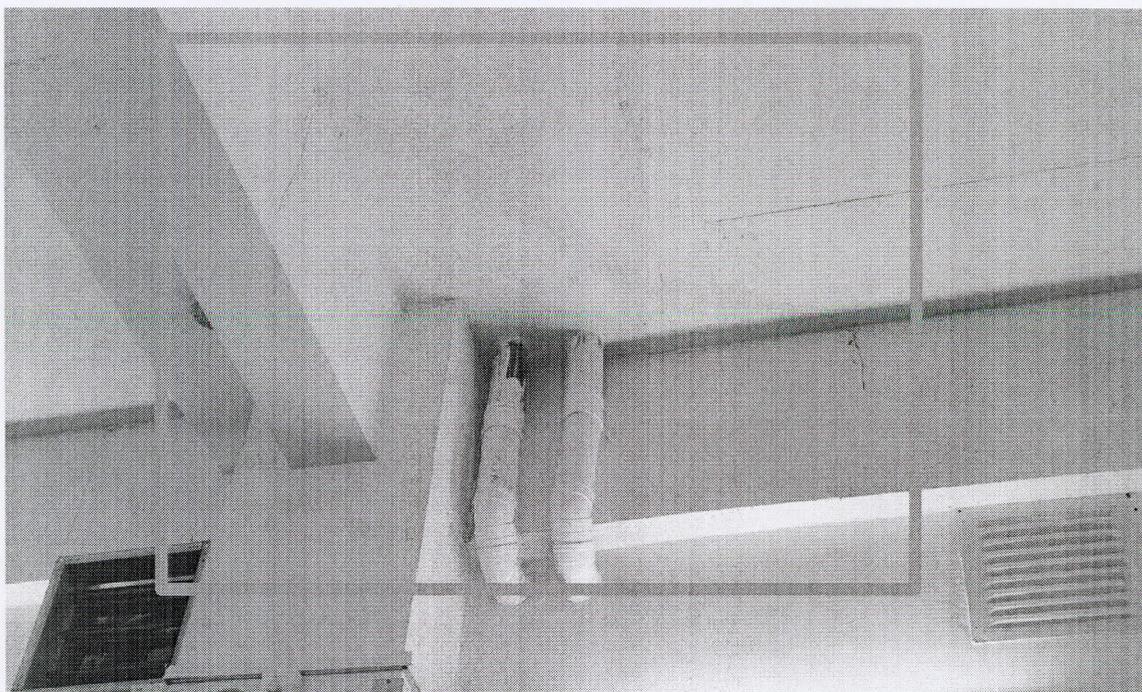
图 2 一楼配电房楼顶板有渗水的裂缝，并违规设置排水管

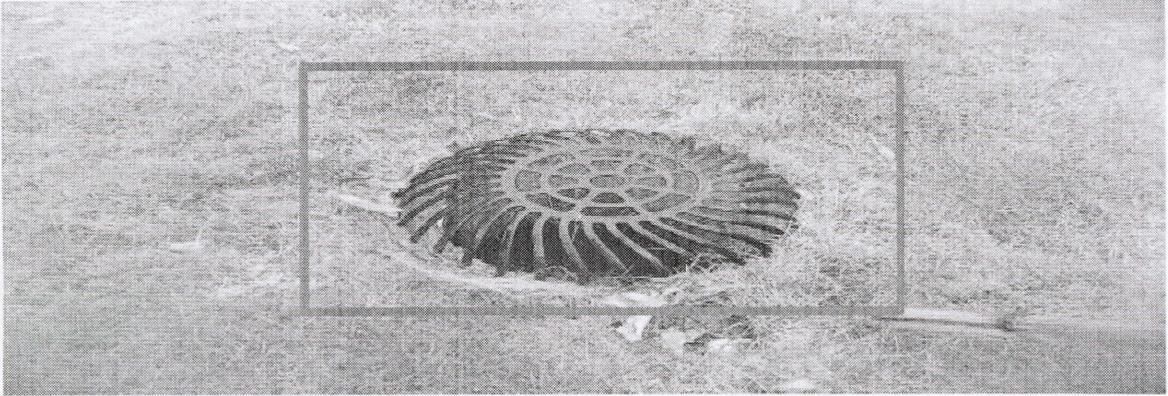
图3 下沉式绿地溢流排水口，未高出地面一定的距离

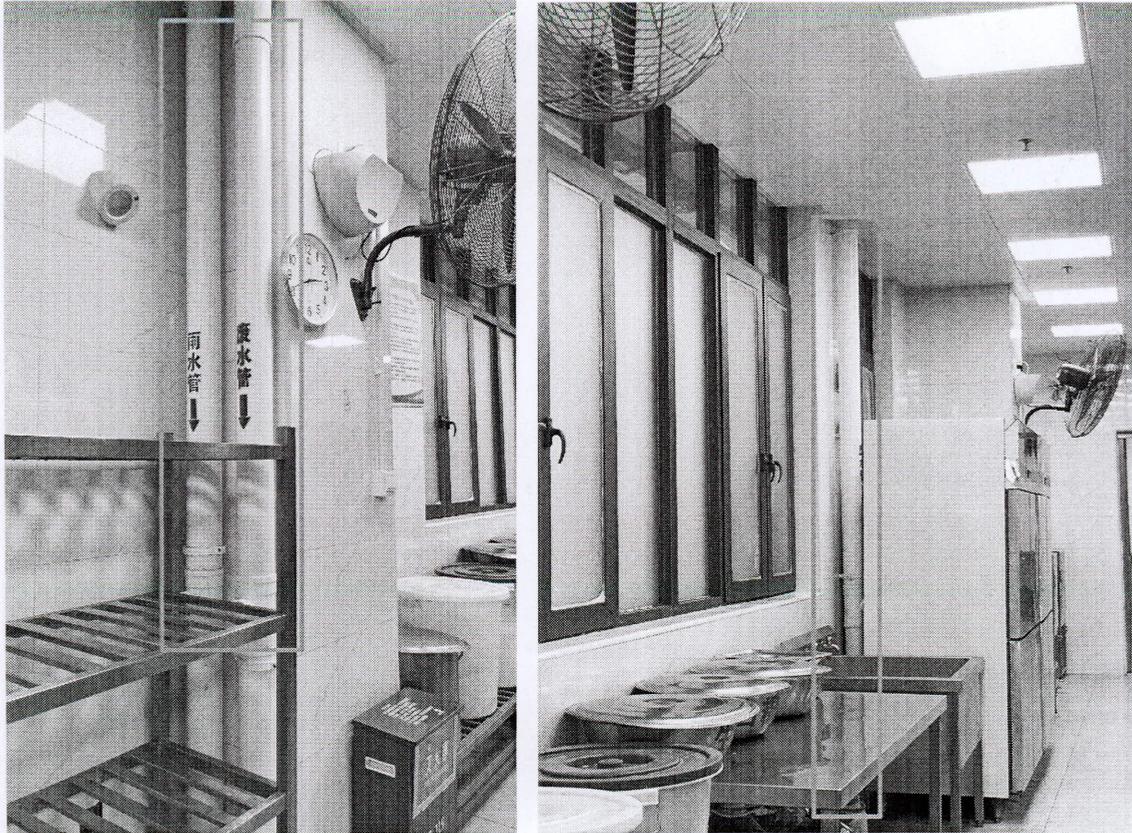
图4 排水管从副食烹调区空间穿越

一是建议罗村高中组织设计、施工等单位对现有工程进行全面合规性排查，补充食堂通过连廊借用邻近实验楼的卫生间的相关分析论证核实是否满足规范要求，核实食堂卫生间设置是否满足需求，并重点针对加工区域独立隔断、排水流向、防

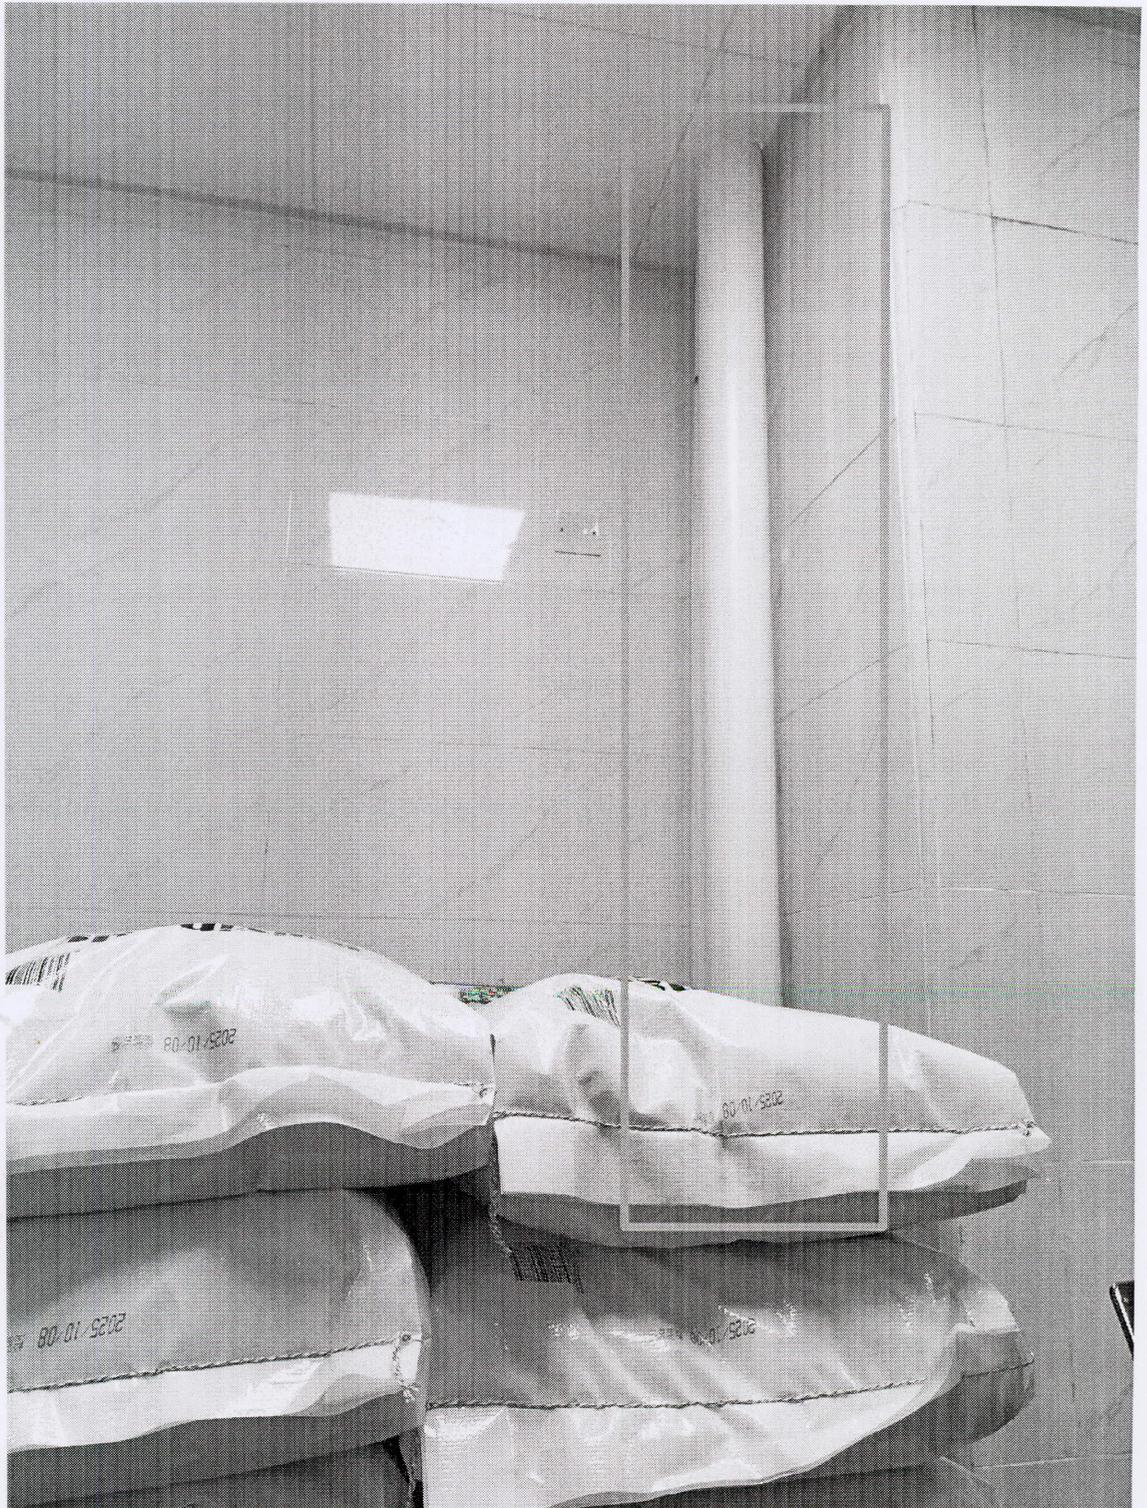
序号	现场查看情况	规范条文	现场图片序号
1	未见食堂通过连廊借用邻近实验楼的卫生间的相关分析论证,未能核实是否满足规范要求。	《民用建筑设计统一标准》(GB50352-2019)第6.8.1条(强制性条文)“ 餐饮建筑应设置专用卫生间,且卫生间不得设置在食品处理区内 ”;《饮食建筑设计标准》(JGJ 64-2017)第4.1.3条“ 食堂应设顾客专用卫生间,且应与食品处理区保持安全距离。 ”;《建筑与市政工程无障碍通用规范》(GB55020-2021)(2022年4月1号开始实施),须设置无障碍卫生间(有 无障碍电梯)。	/
2	排水管从副食烹调区空间穿越。	《饮食建筑设计标准》(JGJ 64-2017)第4.3.3条(强制性条文)“ 厨房专间(含配餐间)内不得设置排水明沟,地漏应防止浊气逸出,且排水管不得穿越配餐间。 ”。	附件1 图4
3	消火栓给水管从首层配电房穿越。	《建筑设计防火规范》GB 50016-2014(2022年版)第8.1.8条(强制性条文)“ 消防给水管不得穿越变(配)电间、通信机房、电子信息系统机房等电气设备用房。 ”。	附件1 图2
4	食堂大楼5楼电缆桥架连接处没有做电气连接(跨接线)	《建筑电气工程施工质量验收规范》(GB50303-2015)第11.1.1条(强制性条文)关于“ ……非镀锌梯架、托盘和槽盒本体之间连接板的两端应跨接保护联结导体,保护联结导体的截面积应符合设计要求。镀锌梯架、托盘和槽盒本体之间不跨接保护联结导体时,连接板每端不应少于2个有防松螺帽或防松垫圈 的连接固定螺栓”的相关要求。	附件1 图1
5	下沉式绿地溢流排水口,未高出地面一定的距离	《室外排水设计标准》(GB 50014-2021)第5.6.6条关于“ 雨水渗透和储存设施应设置溢流排水措施,溢流排水设施的排水能力应大于等于设计雨水流量。下沉式绿地溢流口应高于绿地底面,且不得低于相邻铺装地面标高50mm~100mm ”的相关规定	附件1 图3
6	排水管从主食仓库穿越。	《建筑给水排水设计标准》(GB 50015-2019)第4.3.6条“ 排水管道不得敷设在食品加工、储藏、供应场所的上方,当必须穿越时,应采取防漏、防结露和防污染措施 ”。	附件1 图5

图 5 排水管从主食仓库穿越

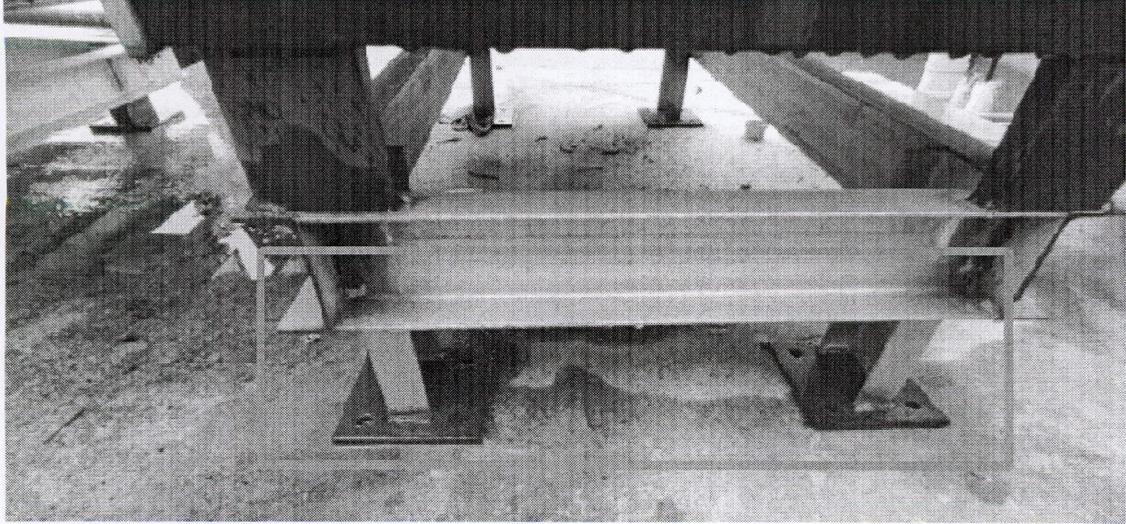
图 1 屋面的排风管等设备支架未按照设计要求用预埋或膨胀螺栓固定

二是建议罗村高中对首层化粪池检查井砌筑缺陷、天花渗漏、道路不平整、排烟管道固定不牢等质量不达标问题，组织专项排查，制定修复方案并明确整改时限。同时，加强施工过程质量管控，必要时引入第三方检测机构对关键部位进行质量评估，确保工程实体质量符合设计及规范要求。

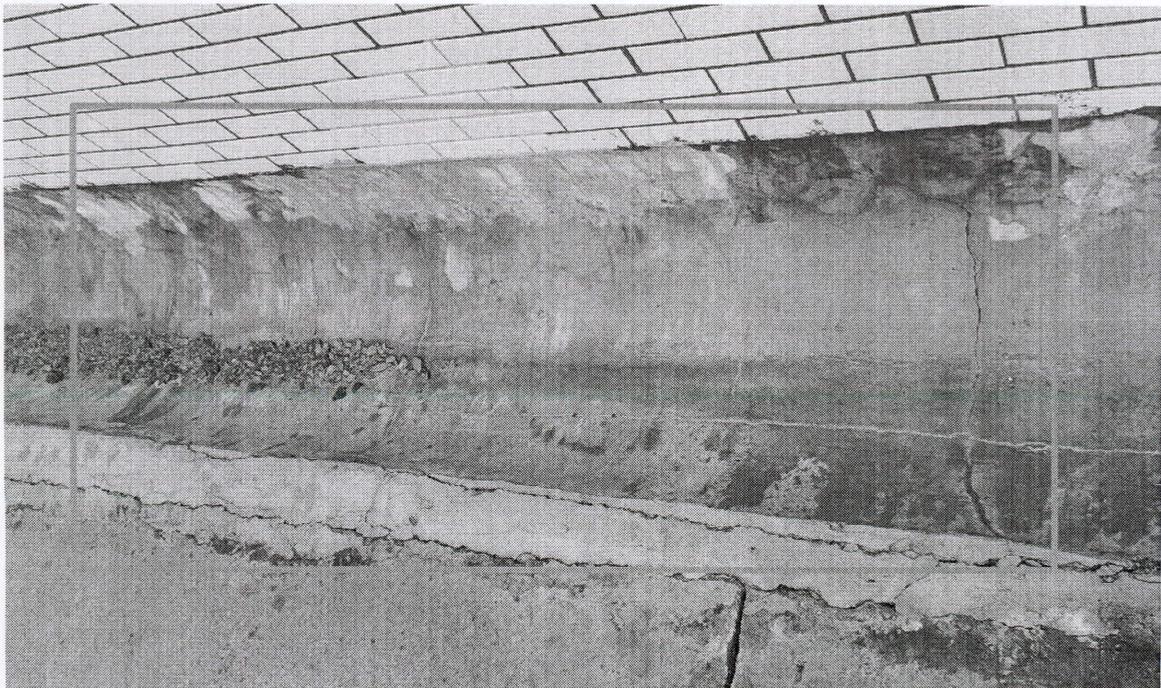
图 2 局部屋面女儿墙防水层高度不足 250mm (实量高度约 200mm)

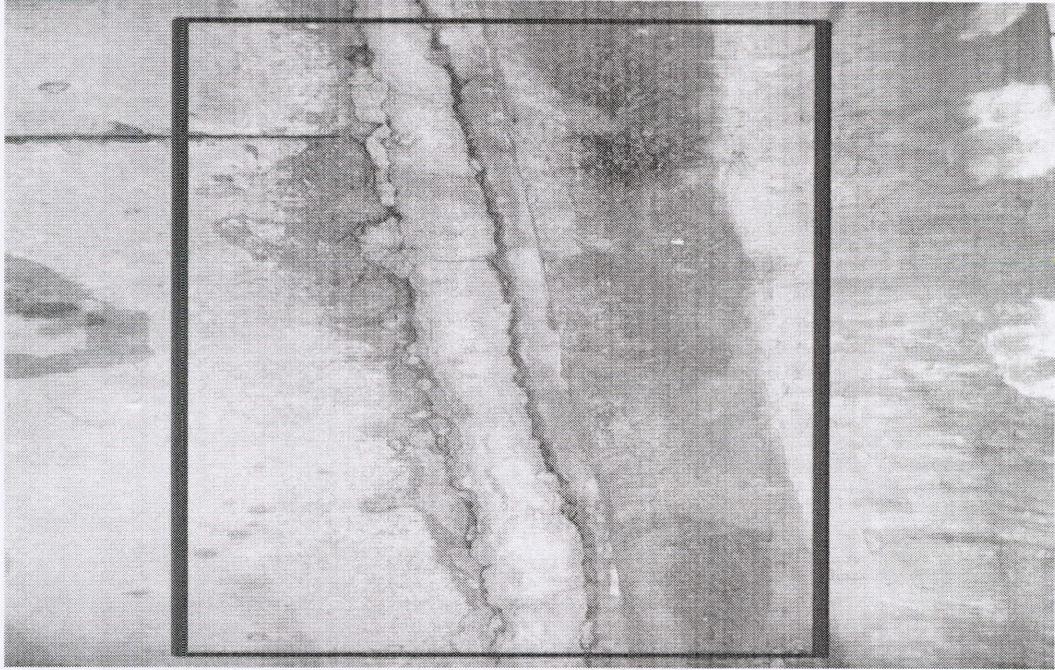
图 3 屋面防水层混凝土保护层存在较多条纵、横向裂缝，以及排水沟边部混凝土破碎和裂缝没有处理

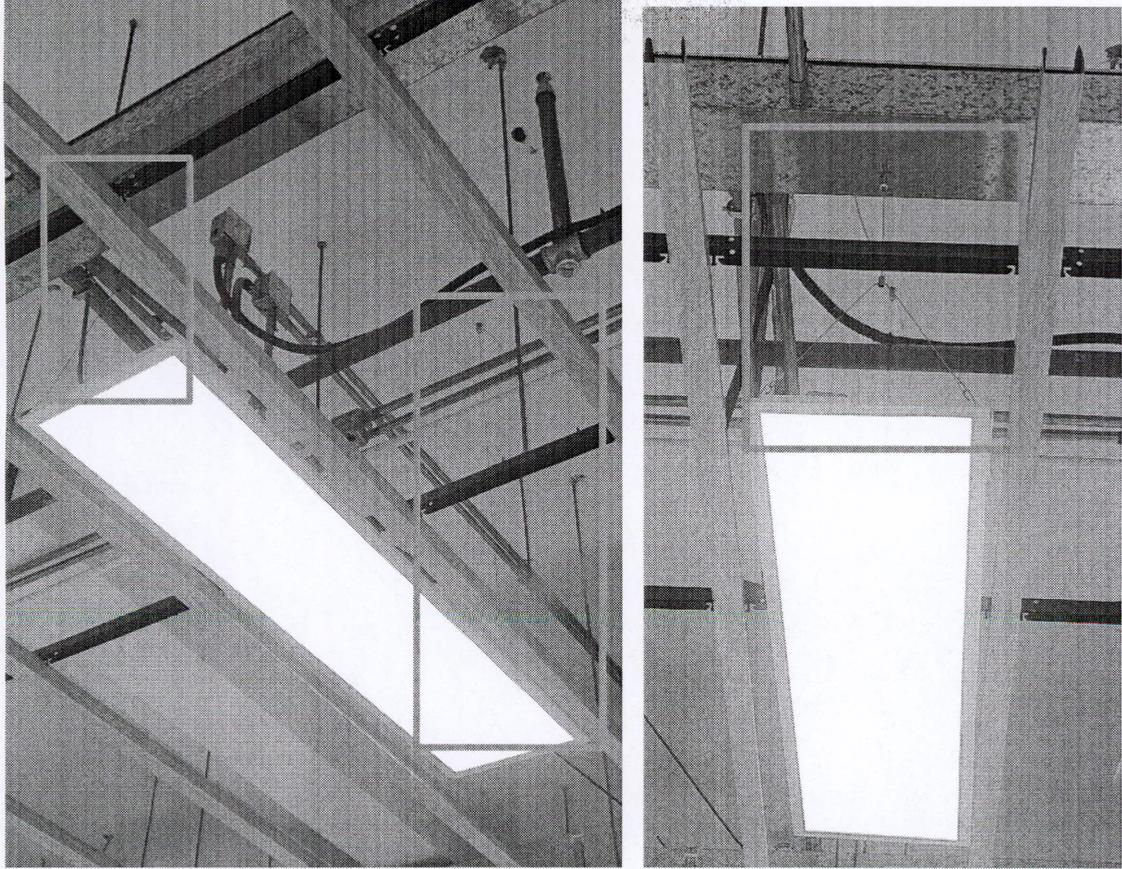
图 5 食堂大厅灯具一端安装在天花，一端安装在排风管

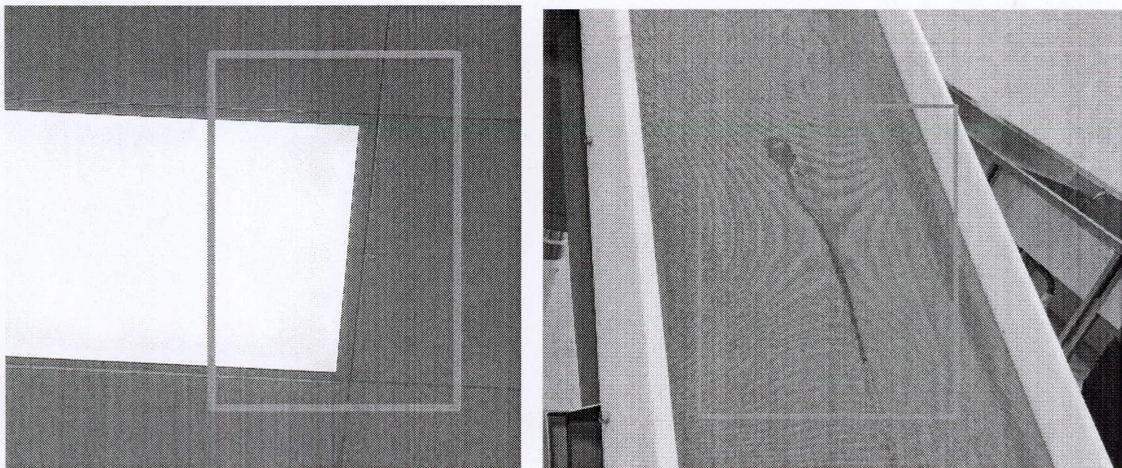
域、配电房及厨房洗切菜设备上 方天花板存在裂缝，有渗漏滴水的情况。	制性条文)“食品处理区的天花板应防霉、易清洗、不吸水，表面平整无裂缝，且不得有冷凝水滴落”； 《民用建筑设计统一标准》(GB 50352-2019)第6.8.5条“餐饮建筑潮湿区域的天花板应采取防结露措施，避免冷凝水积聚。”；《建筑给水排水设计标准》(GB 50015-2019)第4.6.8条“管道敷设不得导致天花板渗漏，排水管穿越楼板时应做防水套管。”。	图4、图6、图8
2	天台排烟管道支架未用膨胀螺栓固定。	《通风与空调工程施工质量验收规范》(GB 50243-2016)第6.3.1条(强制性条文) “风管支、吊架的安装应符合下列规定：固定在建筑结构上的支、吊架，应采用膨胀螺栓或焊接固定，严禁采用射钉或塑料胀栓。”；《建筑防烟排烟系统技术标准》(GB 51251-2017)第6.3.4条“排烟风管的支、吊架应采用不燃材料制作，且应可靠固定于建筑结构上。”	附件2 图1
3	屋面地面存在较多裂缝。	《屋面工程质量验收规范》(GB 50207-2012)第3.0.6条(强制性条文)“屋面防水层不得有渗漏或积水现象，基层应平整、牢固，无裂缝、松动。”。	附件2 图2、图3
4	食堂大厅灯具一端安装在天花，一端安装在排风管。	《建筑电气工程施工质量验收规范》(GB 50303-2015)第19.1.2条(强制性条文)“灯具固定应牢固可靠，在砌体和混凝土结构上严禁使用木楔、塑料塞安装灯具；质量大于10kg的灯具，其固定装置应按5倍灯具重量的恒定均布载荷全数强度试验，且持续时间不得少于15min，固定装置根部应无松动、变形、裂纹或其它损坏。”	附件2 图5
5	首层化粪池检查井砌筑外观存在通缝、瞎缝、缝隙过大、坐浆不饱满不密实等缺陷。	《给水排水管道工程施工及验收规范》(GB 50268-2008)第5.3.7条“检查井砌体应砂浆饱满、灰缝平整，不得有通缝、瞎缝。”	来自《安全隐患整改通知》 编号： GDAQ4309 024图7。
6	内部道路路面不平整导致积水。	《中小学设计规范》(GB 50099-2011)第5.5.3条“校园内道路应排水通畅，路面不得积水，主要通道应平整防滑。”；《建筑与市政工程防水	附件2 图7

图 6 一楼洗切菜传送设备正上方灯光吊顶部位衔接缝隙滴水

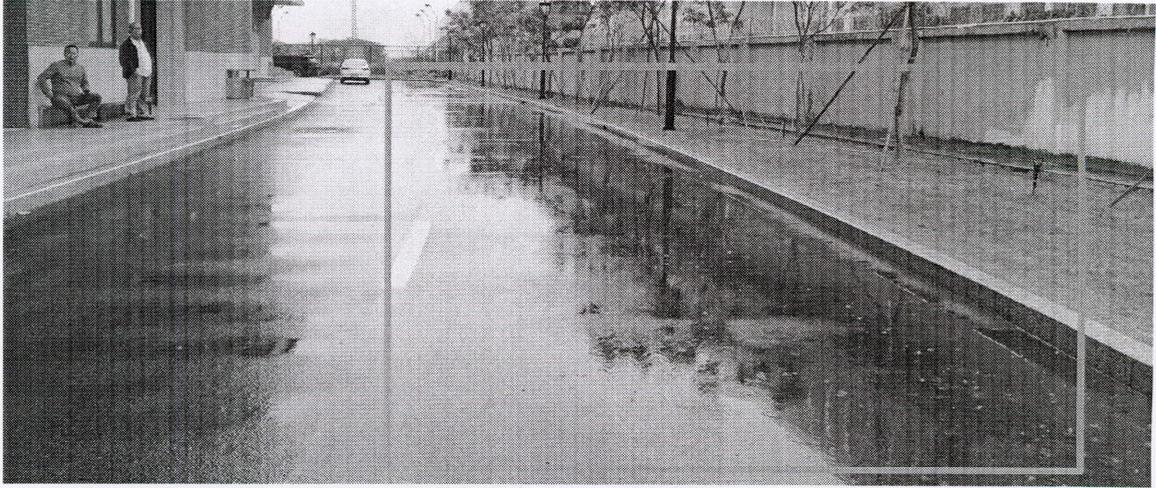
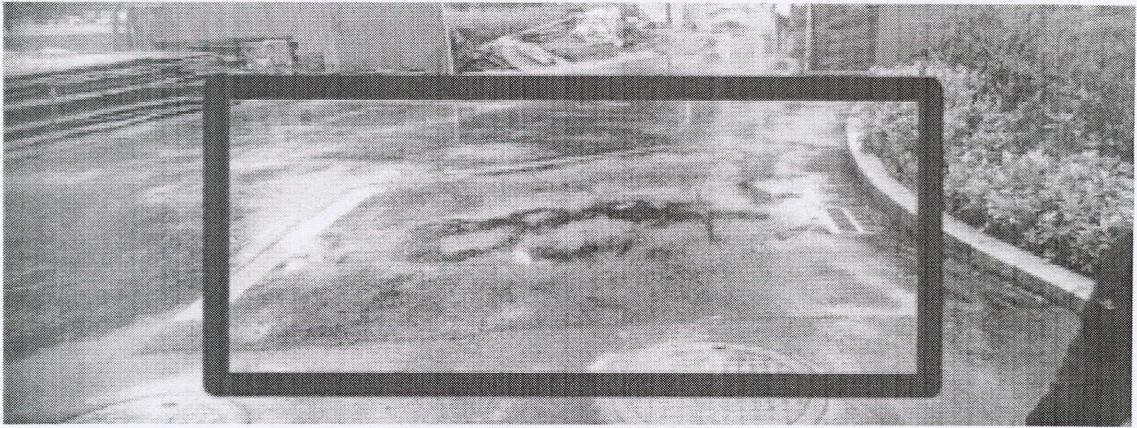
通用规范》（GB 55030-2022）第3.1.5条“室外工程地面应设置排水坡度，避免积水渗漏影响结构安全。”；《室外排水设计标准》（GB 50014-2021）第4.2.5条“雨水口间距宜为25~50m，积水排除时间≤30分钟。”	
--	---	--

图 7 内部道路沥青混凝土路面不平整，存在多处大面积积水，
局部沥青路面压实度不足，呈现破损、碎石剥落等缺陷

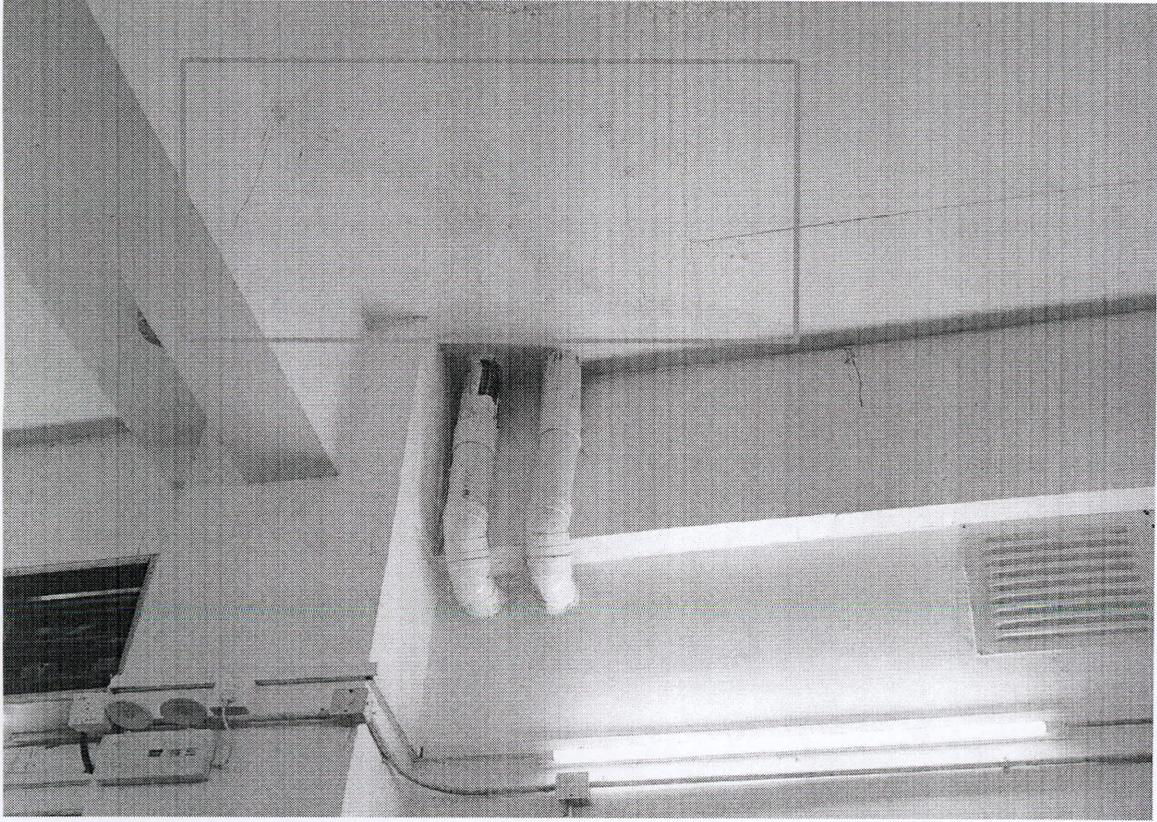
图 8 配电房天花存在裂缝，有渗漏滴水的情况。
